As argamassas das Ruínas de Nazaré do Engenho Itaperoá SE/BR

Trabalho de Conclusão de Curso apresentado ao Departamento de Arquitetura e Urbanismo da Universidade Federal de Sergipe como requisito para obtenção do título de Arquiteto e Urbanista.

2.2. Análise arquitetônica da Igreja de Nazaré	66
2.2.1. DSM e Levantamento Cadastral	75
2.2.2. Ficha de Identificação de Danos	80
2.2.3. Recomendações	99

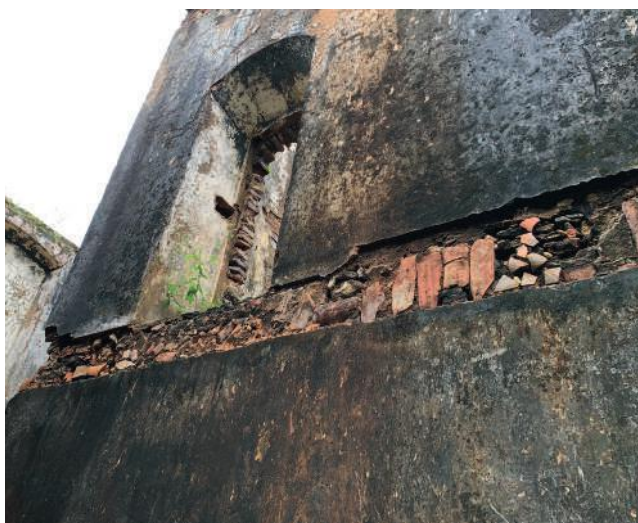
Figura 61: Presença de telhas quebradas nas marcações do pavimento superior. Fonte: Melissa Goes, 2019.

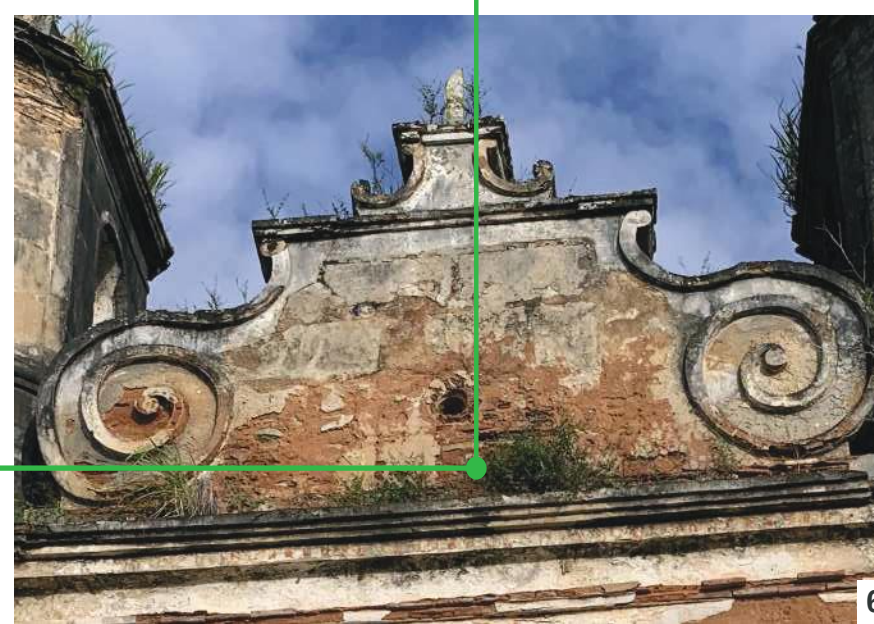
6

VEGETAÇÃO

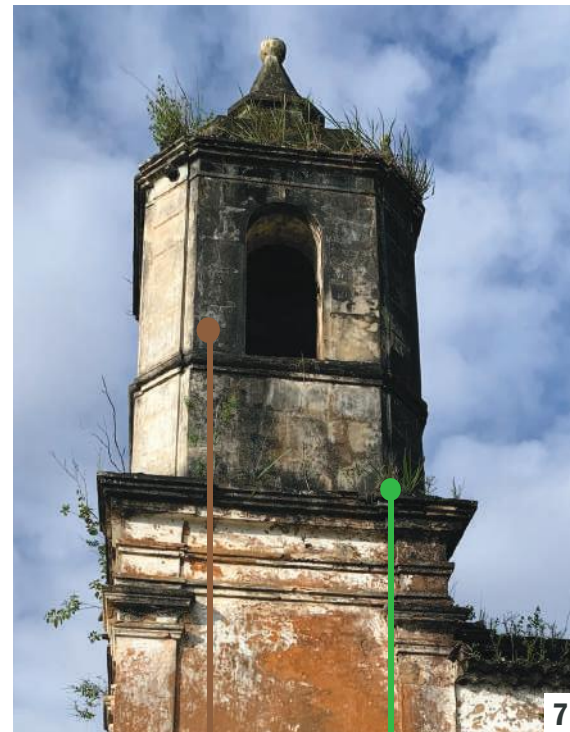
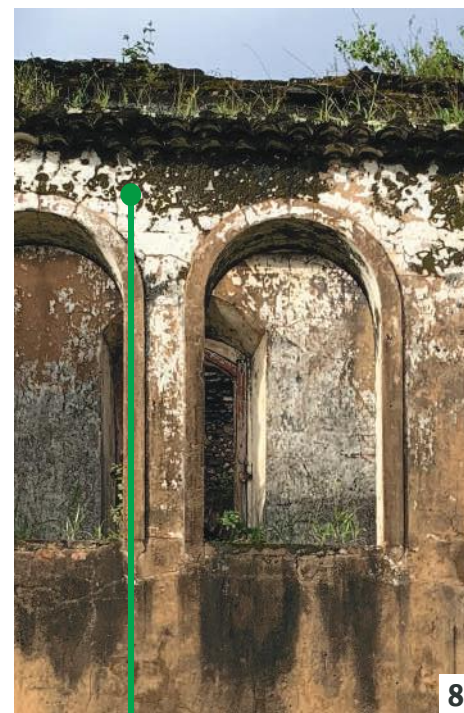
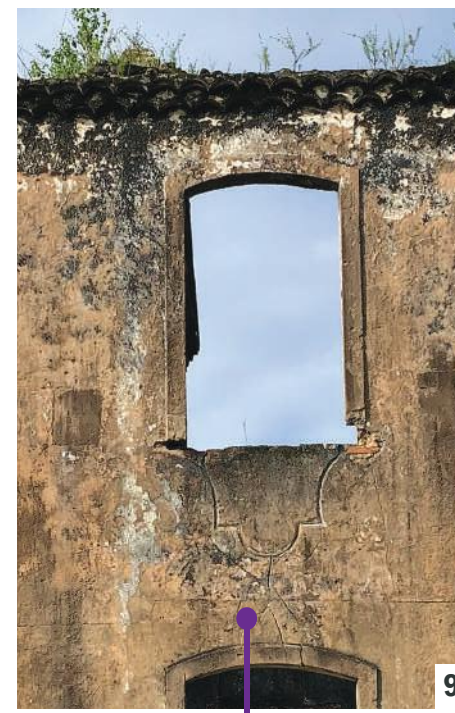
FIGURA 7: Vista para porção lateral da torre. Presença de vegetações de pequeno porte e manchas escurecidas (sujeidades).

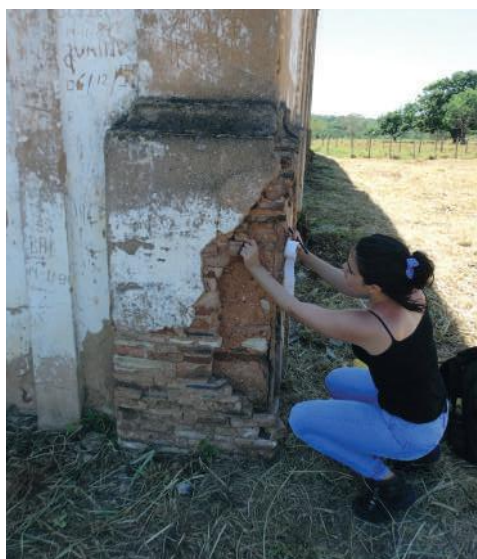
Figura 76: Retirada da amostra A1, que se encontrava na argamassa de embrechamento e já estava desagregada. Fonte: Eder Donizeti, 2019.
